超軽量動力機等の安全確保について

航空事故調査報告書

所 属 個人
型 式 KIT・FOX式MODELIV-R532L型(超軽量動力機、複座)
識別記号 JR1646
発生日時 平成15年4月29日 10時38分ごろ
発生場所 沖縄県^{くにがみ}国頭郡^{もとぶ}本部町

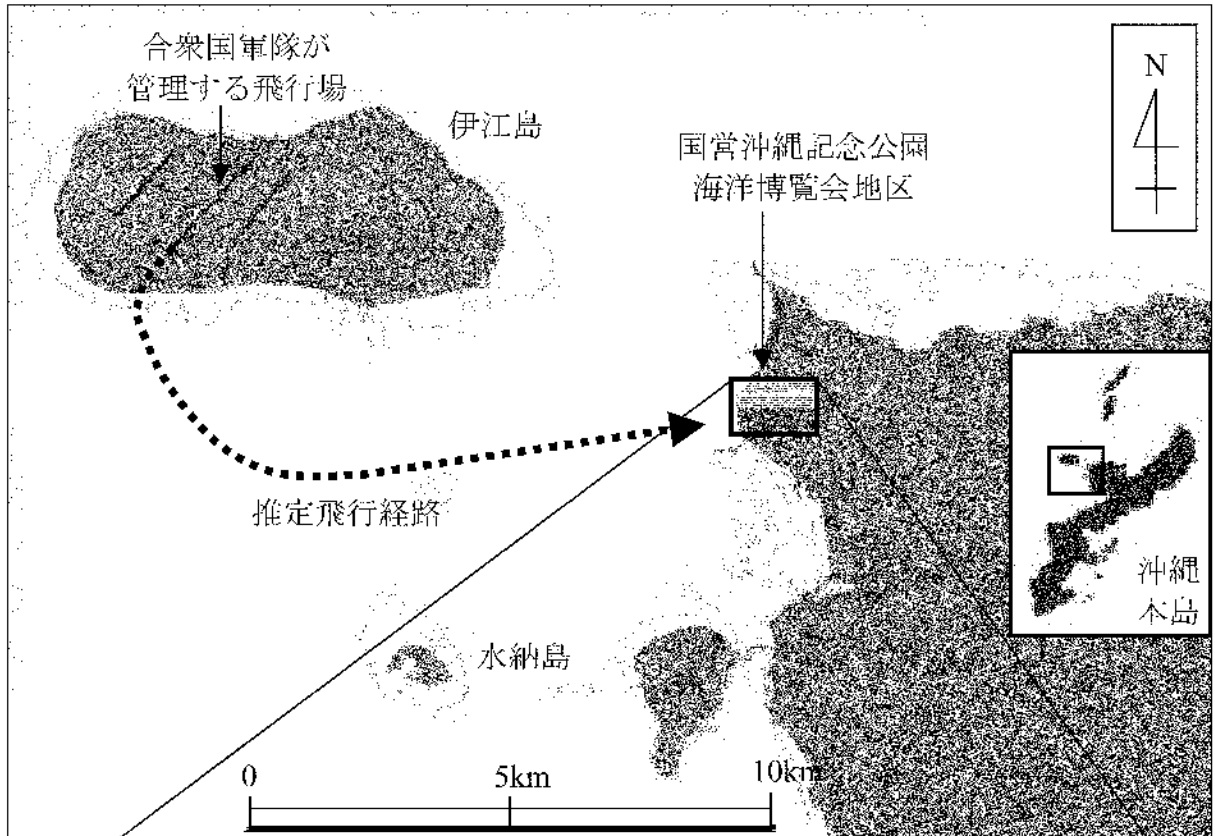
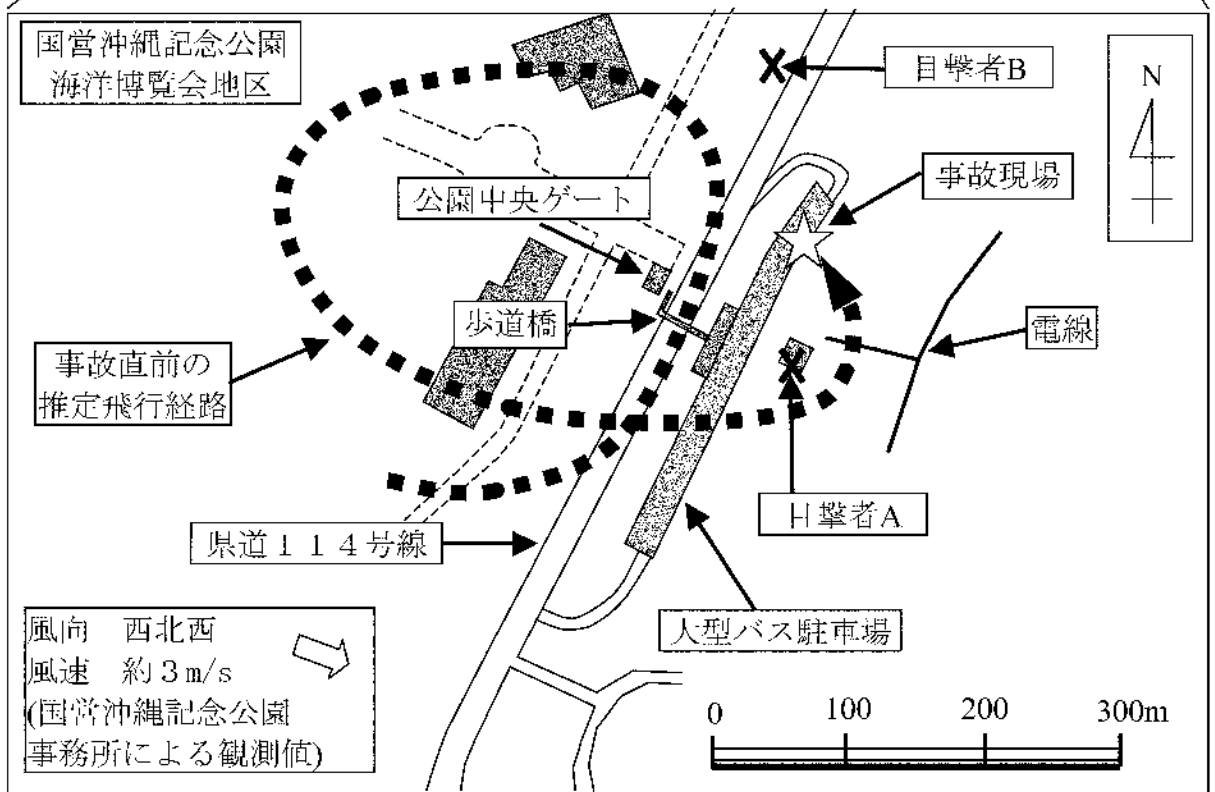
付図1 推定飛行経路図

2.1に述べたように、同機は、公園上空付近を数回、低速低高度で旋回飛行していた。その後、同機は、緩やかに左旋回しながら駐車場中央付近上空を横断し、それまで飛行していなかった駐車場東側の高台上空を低速低高度で飛行中、同機の進行方向約50mの位置に地上高約9～12mの電線を発見し、これを避けるため急上昇した。同機は、低速飛行中に急激な上昇操作を行ったため、失速状態に陥り、低高度であったことから、失速から回復することができず、墜落した。なお、同機が高台上空で電線を発見したときの飛行高度は、2.1(2)に述べた塀の高さなどから、対地高度約3～4mであった。

3.1.5 地上の痕跡、機体の損傷状況及び目撃者の口述から、同機は、失速後、機首を下に向けて垂直に近い角度で落下し、左主翼が駐車場東側土手に、機首右側下部が土手直下の駐車場コンクリート面に激突したものと推定される。
